CONSEJO DE
SEGURIDAD NUCLEAR

ACTA DE INSPECCIÓN

CERTIFICA: Que entre los días uno de abril al treinta de junio se ha personado en la central nuclear de Santa María de Garoña (CNSMG), propiedad de NUCLENOR S.A., emplazada en el término municipal de Santa María de Garoña (Valle de Tobalina, Burgos). Esta instalación se encuentra en situación de Cese Definitivo de la Explotación según orden del Ministerio de Industria, Energía y Turismo IET/1302/2013, de fecha 5 de julio.

El titular fue informado de que la inspección tenía por objeto realizar las comprobaciones de los procedimientos del Sistema de Supervisión y Seguimiento de la C.N. Sta. María de Garoña correspondientes al segundo trimestre del año 2017.

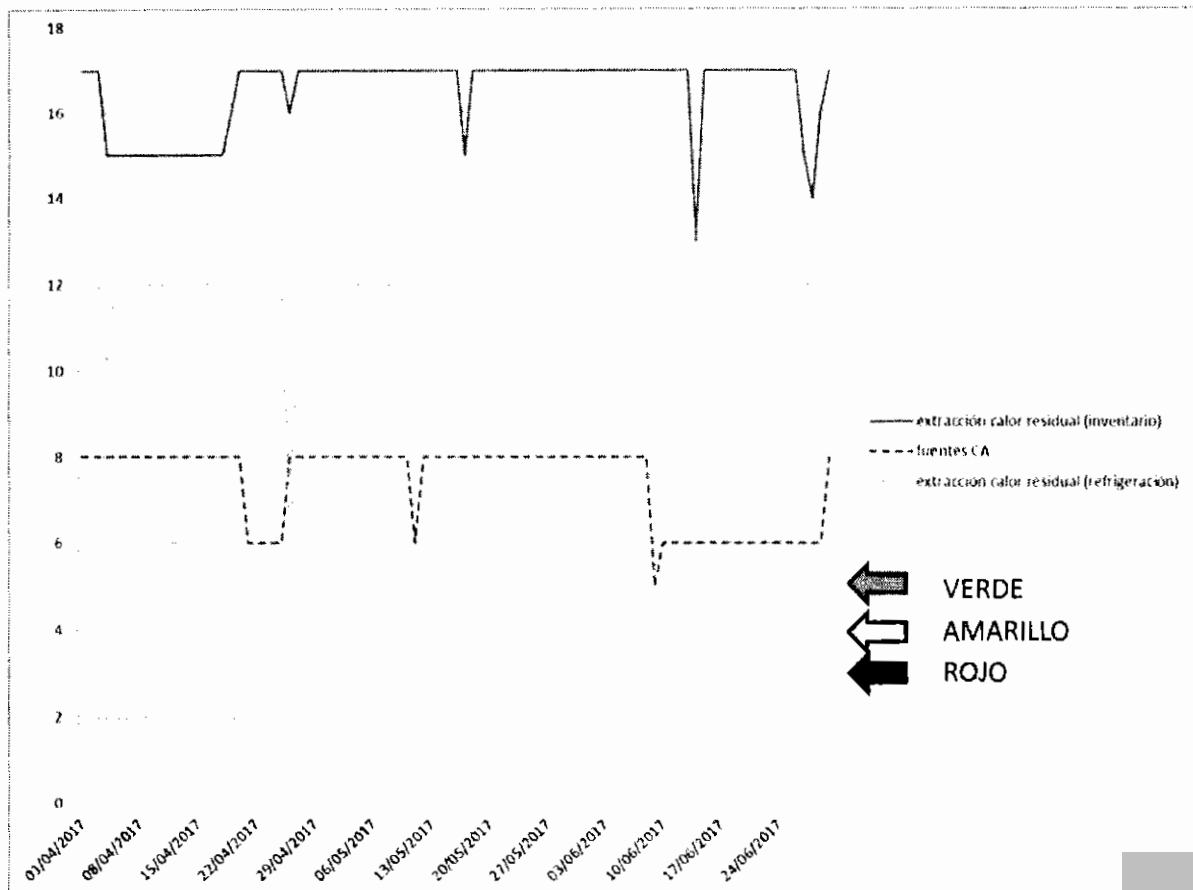
El valor de 6 en la función de seguimiento especial de Extracción de Calor Residual (Refrigeración) se debió a la necesidad de parar completamente el sistema de agua de servicios (SW) entre las 19:47 h del día 26 hasta las 14:20 del día 27 de abril. La razón de dicha parada fue el drenaje del colector común de descarga de las bombas del SW para acometer la eliminación de un tramo de una tubería en desuso de un diámetro de una pulgada y media en la cual se habían detectado fugas al exterior. La parada del SW conllevó igualmente la del sistema de enfriamiento en parada (SHC). En dicho periodo la piscina de combustible gastado estuvo sin refrigeración, subiendo su temperatura desde 26 hasta 33,8 °C, correspondiéndose su comportamiento con el esperado.

El valor de 5 en Fuentes de Corriente Alterna del día 9 de junio fue debido a la indisponibilidad de corta duración del generador diésel 1 coincidente con la indisponibilidad por mantenimiento programado del transformador de arranque TRF-E2-2E. La indisponibilidad del generador diésel duró unas tres horas, durante las cuales operarios de mantenimiento examinaron el motor para encontrar alguna posible causa al humo blanco que se había creído apreciar en los gases de escape del motor el día anterior durante la ejecución de su prueba funcional mensual, sin encontrar ninguna anomalía.
